AVALIAÇÃO DO IMPACTO DA KAILASH TRAIL RUN SOBRE A TRILHA PRINCIPAL DE ACESSO AO CUME DO ALTO DO CAPIM AMARELO

Passa Quatro – Minas Gerais

Maio de 2015

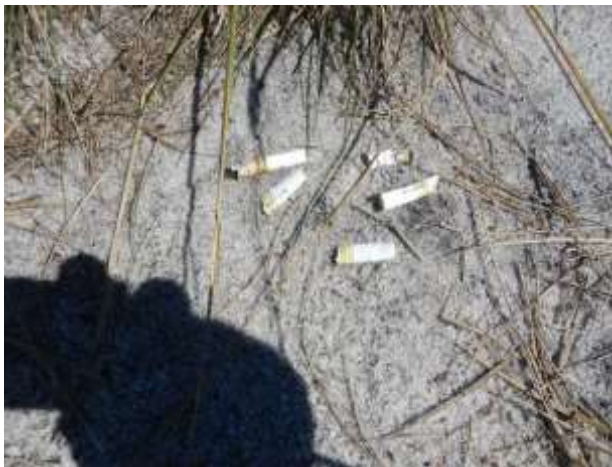
Em função da visita já estabelecida na trilha de acesso ao Alto Capim Amarelo, foram identificados ao longo da trilha no monitoramento prévio, problemas de drenagem com pontos de erosão atingindo profundidades de até 0,60 cm, danos à vegetação como exposição de raízes, pisoteio da vegetação resultando no estabelecimento de novas vias de acesso, abertura de novas áreas de acampamento, indícios de fogueira e presença de lixo, conforme figuras 4, 5, 6 e 7.

Figura 4 - Bitucas de cigarro no cume do Quartzito, entre os pontos G e H da figura 2.

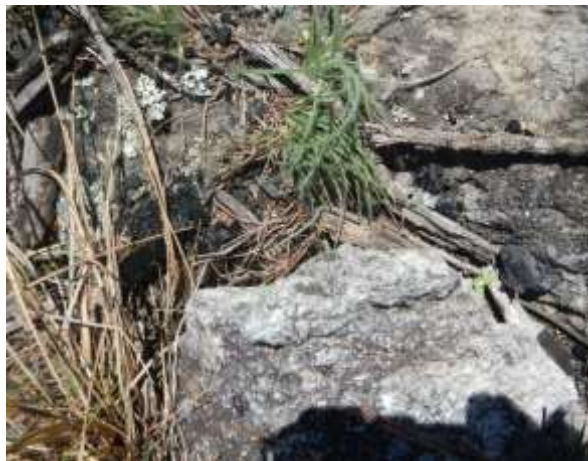
Figura 5 - Indício de fogueira próximo ao cume do Quartzito, entre os pontos G e H da figura 2.

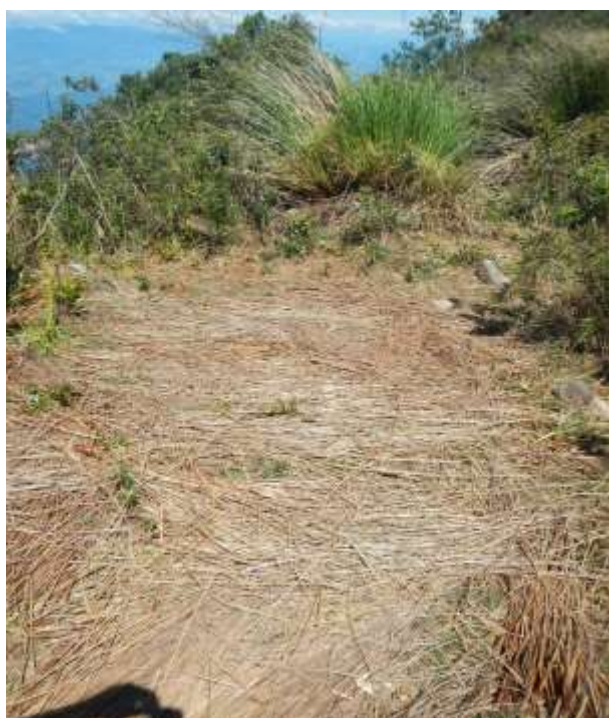
Figura 6 - Nova área de acampamento, totalizando 72m², com capacidade para 12 barracas, entre os pontos H e I da figura 2. Destaque para o capim navalha, cortado para forrar o chão.

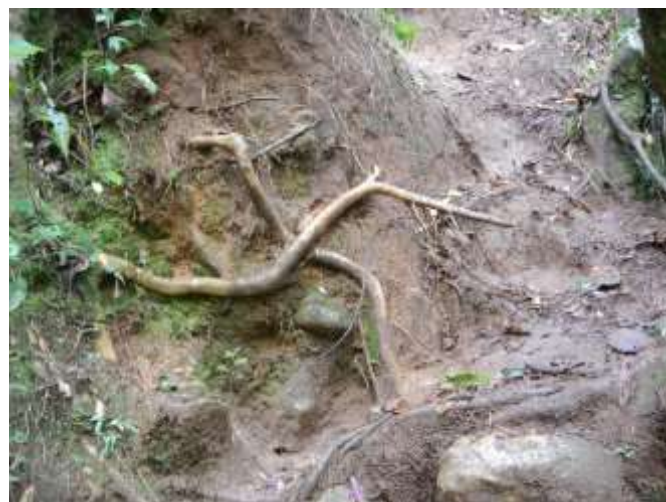
Figura 7 - Exposição de raízes entre os pontos A e B da figura 2.

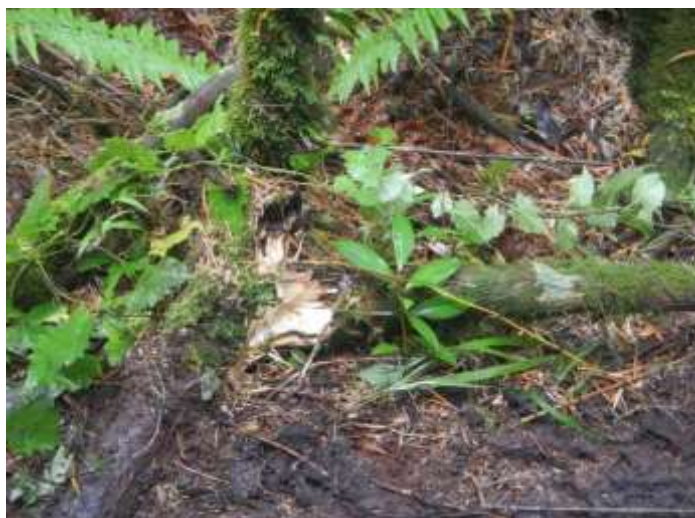
A vegetação da área em estudo é formada por fragmentos de Floresta Ombrófila Densa Alto-Montana, intercalados por trechos de Campos de Altitude e Campos Rupestres. Os principais danos ocasionados nos trechos de mata estão relacionados ao solo, porém pôde-se registrar aumento da exposição de raízes e quebra de galhos.

Figura 8 - Tronco quebrado na borda da trilha a aproximadamente 2.380m de altitude, em localidade entre os pontos I e J da figura 2.

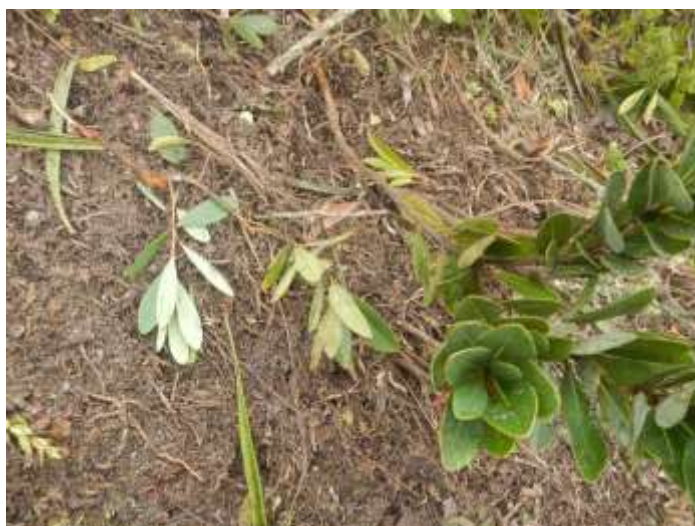
Os trechos de campos nativos, por serem formados por vegetações de menor porte, são mais frágeis e, portanto, mais susceptíveis aos danos causados por pisoteio. Das 23 novas vias abertas durante a corrida, 18 estão localizadas nesta vegetação, que compreendem o trecho do ponto B ao I da figura 02. Cabe destacar a ocorrência da *Persea pumila*, espécie arbustiva de pequeno porte, recém descrita e endêmica dos campos quartzíticos da base do Capim Amarelo (MEIRELES, 2015). Sua ocorrência é restrita a determinada faixa altitudinal que compreende o trecho entre os pontos F e G da figura 02. Alguns exemplares desta espécie estão alocados ao longo da trilha, o que ocasionou o pisoteio de alguns indivíduos, conforme a figura a seguir.

Figura 9 - *Persea pumila* pisoteada na borda da trilha.

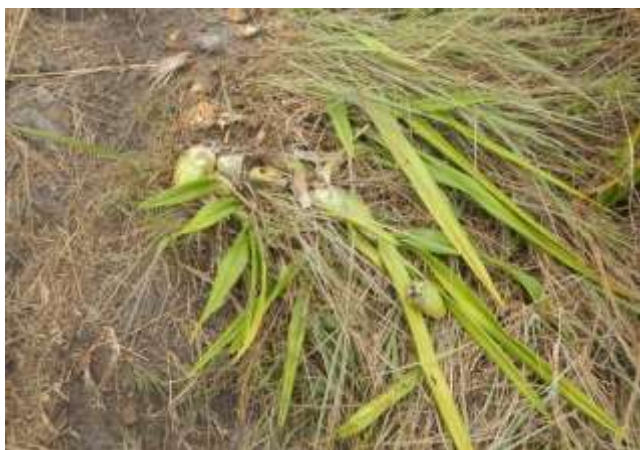
De forma geral a pressão exercida por um número excessivo de usuários em um curto intervalo de tempo foi evidente, resultando em um alargamento da trilha em diversos pontos nas áreas de campo nativo. O comportamento dos atletas de realizar ultrapassagens fora da trilha resultou no estabelecimento de atalhos e no pisoteio da vegetação de borda, inclusive de espécies endêmicas. A figura 14 demonstra uma área de 12,76 m² de gramínea pisoteada durante o evento na borda da trilha oficial, nos campos de nifelina-sienito. A foto mostra um ponto específico da trilha, mas pudemos inferir que outros trechos sofreram impacto da mesma natureza, que acumulados, resultam em danos significativos em todo o trajeto monitorado.

Figura 10 - Orquidaceae pisoteada na borda da trilha.

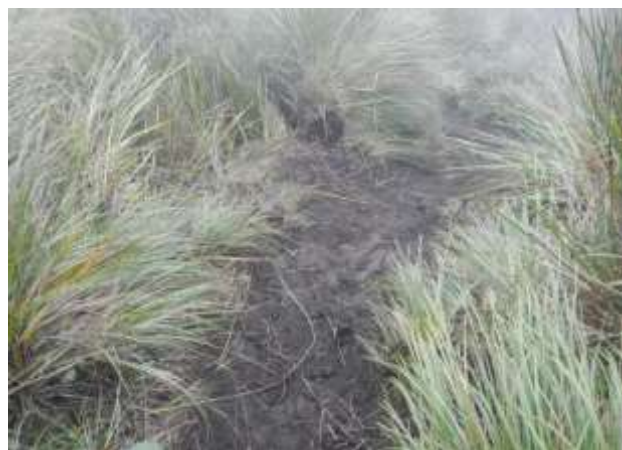
Figura 11 - Trecho de gramínea do gênero Cortadeira danificado pelo pisoteio excessivo.

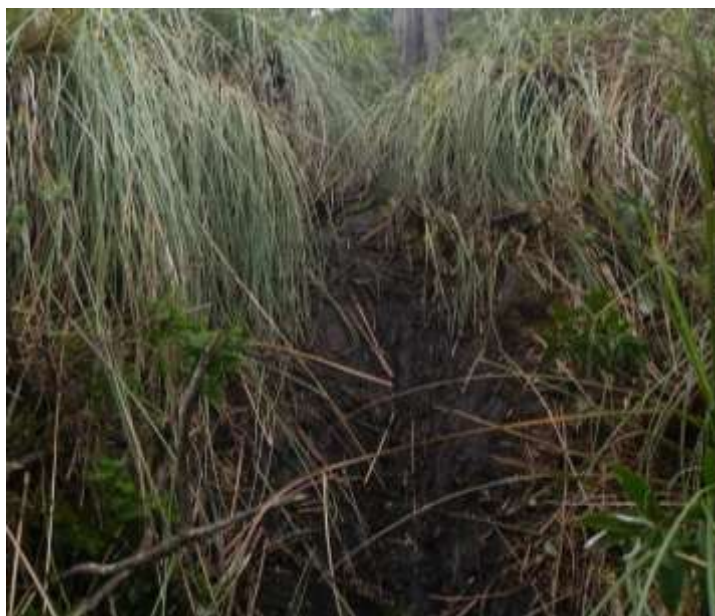
Figura 12 - Trilha não oficial aberta durante a corrida em trecho de gramínea do gênero Cortadeira, entre os pontos H e I da figura 02.

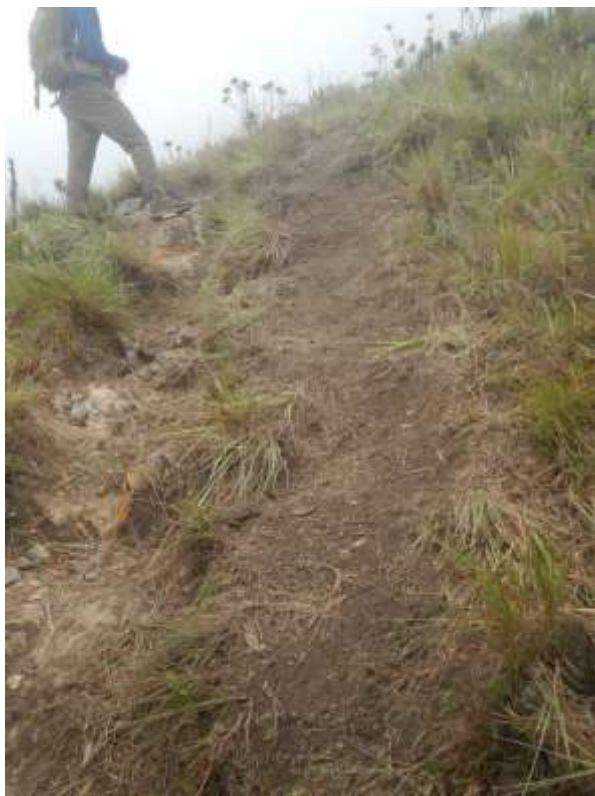
Figura 13 - Nova trilha aberta durante a prova na subida do quartzito, trecho entre os pontos F e G da figura 02.

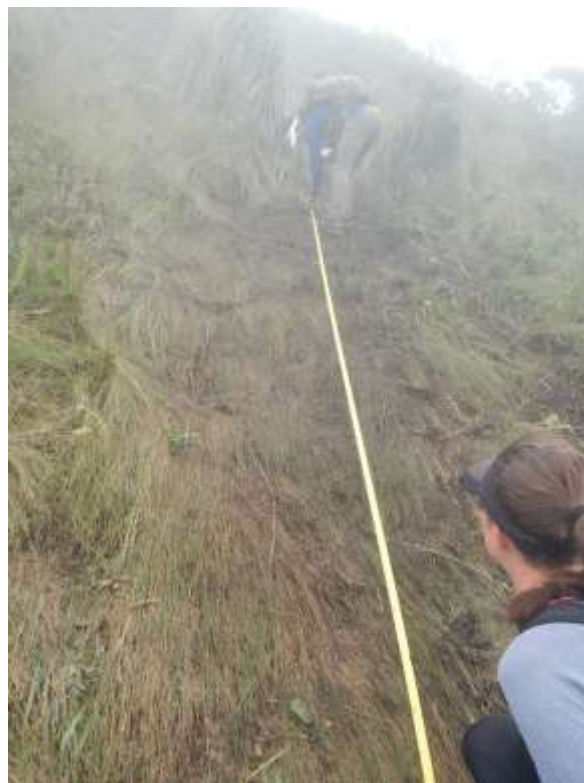
Figura 14 - Área de 12,76m² de vegetação pisoteada fora da trilha, entre os pontos H e I da figura 02.

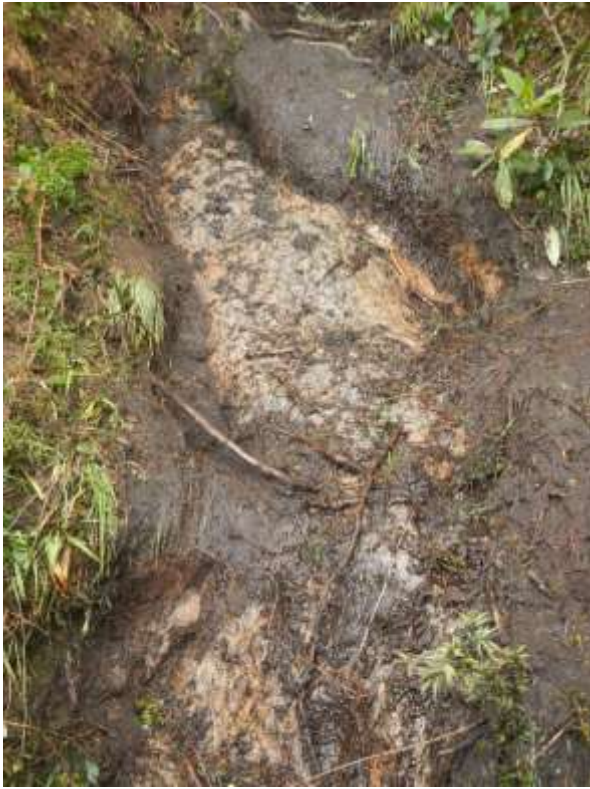
A porção superior do Capim Amarelo, correspondente ao trecho entre os pontos I e J da figura 02, onde ocorreram os principais impactos negativos no solo, é caracterizada pela presença de Neossolo Litólico Húmico, ou seja, são solos formados por uma fina camada de matéria orgânica sobre a rocha. Sua vegetação é caracterizada por florestas de neblina, que auxiliam na manutenção da umidade do solo, e o relevo do local é classificado como fortemente ondulado. O uso intensivo deste trecho durante a corrida, ocasionou pequenos deslizamentos do solo, expondo a rocha em alguns pontos (figura 15) e gerando acúmulos de matéria orgânica ao final de cada declive (figura 16). A alteração promovida na trilha, além de gerar prejuízos ambientais, aumentou o grau de dificuldade e exposição desta, aumentando o risco de acidentes e prejudicando a experiência de outros visitantes.

Figura 15 – Ponto no trecho superior da trilha onde pode-se verificar perda de solo que culminou na exposição da rocha.

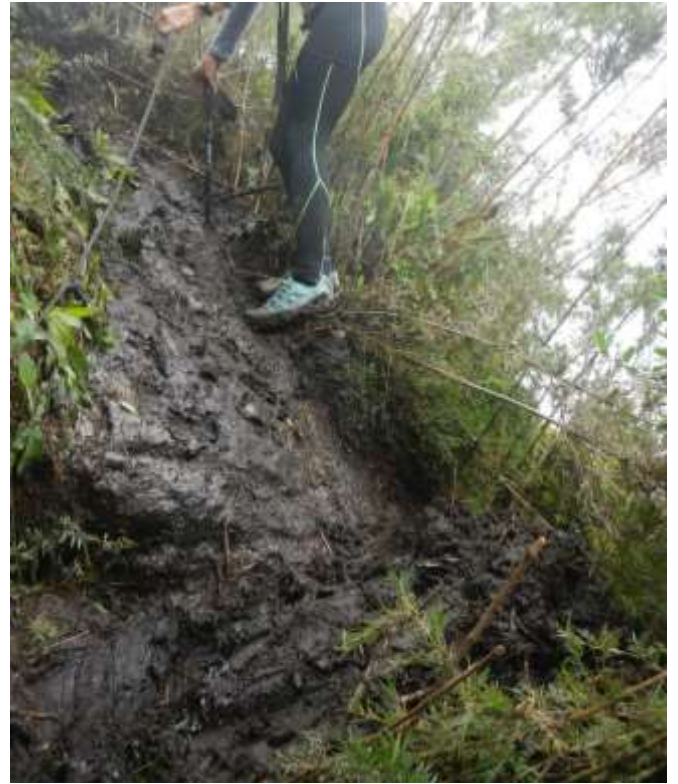
Figura 17 – Ponto na porção superior da trilha onde pode-se verificar o deslizamento de solo com acúmulo de matéria orgânica ao final de declive. Ressalta-se como o deslizamento aumentou o grau de dificuldade da trilha.

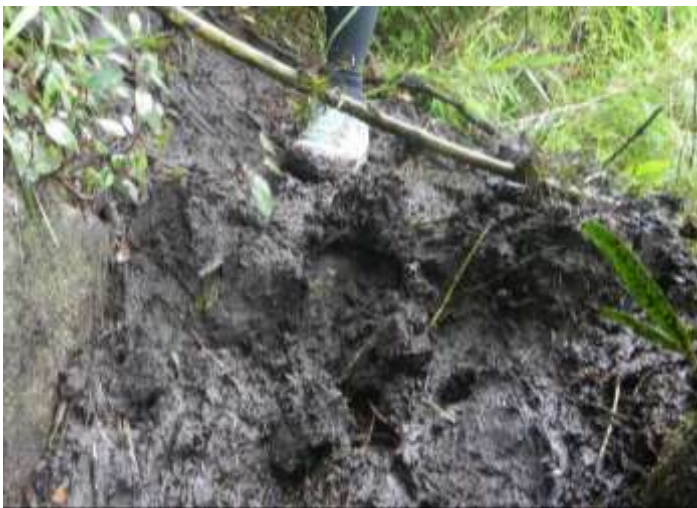
Figura 16 - Acúmulo de solo resultante de deslizamento na porção superior da trilha. Entre os pontos I e J da figura 02 houveram outros registros semelhantes.

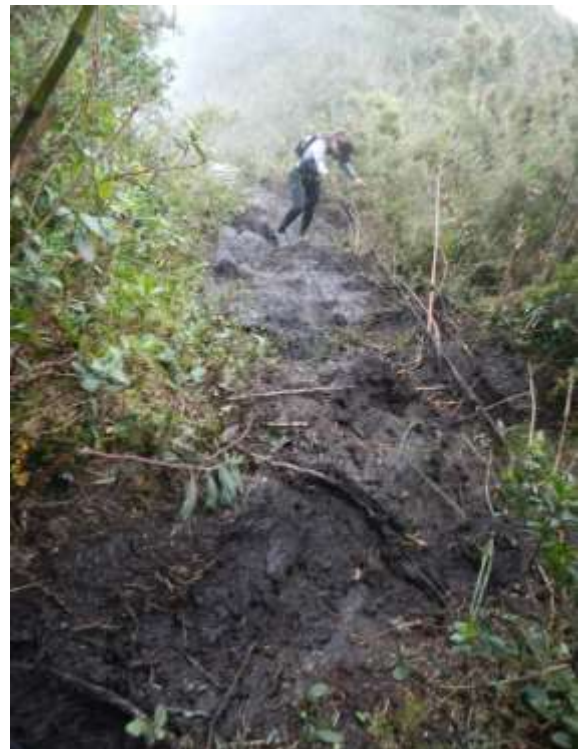
Figura 18 - Trecho na porção superior da trilha onde a pressão do pisoteio aumentou o grau de dificuldade e exposição da trilha.

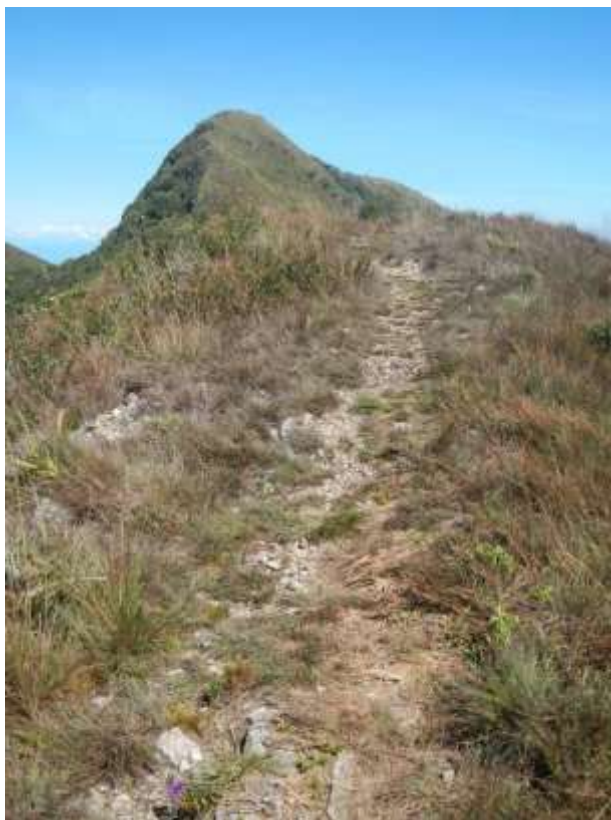
Verificou-se que trechos de relevo plano ou levemente ondulado, em especial no trecho de rocha quartzítica (trechos entre os pontos C e D, e G e H, da figura 02), não houveram danos significativos relacionados ao solo, como pode-se observar na figura abaixo.

Figura 19 - Trecho sem impacto significativo em solo de rocha quartzítica

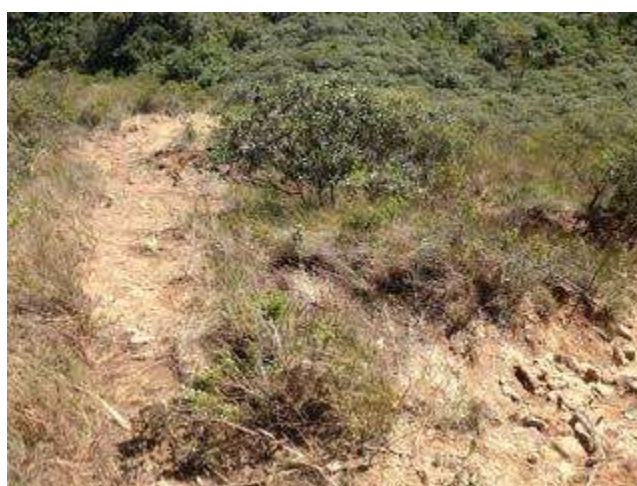
No início da subida (trecho situado entre os pontos B e C da figura 02), há ocorrência de erosão já estabelecida anteriormente ao evento. Neste trecho os principais impactos foram relacionados com a abertura de novas vias de acesso, que estão associados à fuga da trilha principal que apresenta um nível de dificuldade superior em função da erosão e a redução do percurso, facilitando as ultrapassagens. Um exemplo desta situação pode ser verificada na figura abaixo.

Figura 20 - Trilha oficial à direita e à esquerda via aberta durante a corrida, com a finalidade de diminuir o percurso e/ou evitar a via oficial que encontra-se erodida.

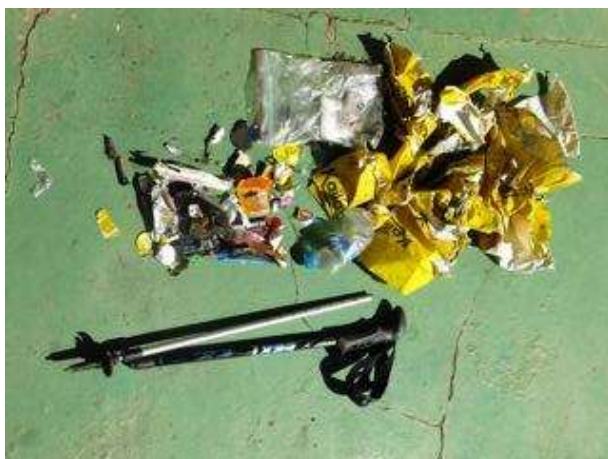
A questão dos resíduos sólidos é um problema já existente na área. Tanto a organização da prova quanto a equipe responsável pelo monitoramento realizaram coleta de lixo ao longo da trilha antes e depois do evento. Apesar dos atletas terem sido orientados quanto às possíveis penalizações aos que não armazenassem corretamente seus resíduos, e ainda tendo a organização feito limpeza da trilha ao término da prova, foram coletados embalagens de repositores energéticos, pedaços pequenos de embalagens, lixo orgânico, fitas de marcação de percurso, balas, pilhas e bastões de caminhada. Apesar da quantidade de resíduos recolhida não ser significativa, verifica-se que há necessidade de uma conscientização mais eficiente dos participantes em relação à importância ecológica da área e condutas de mínimo impacto.

Figura 21 - Lixo recolhido após a corrida.

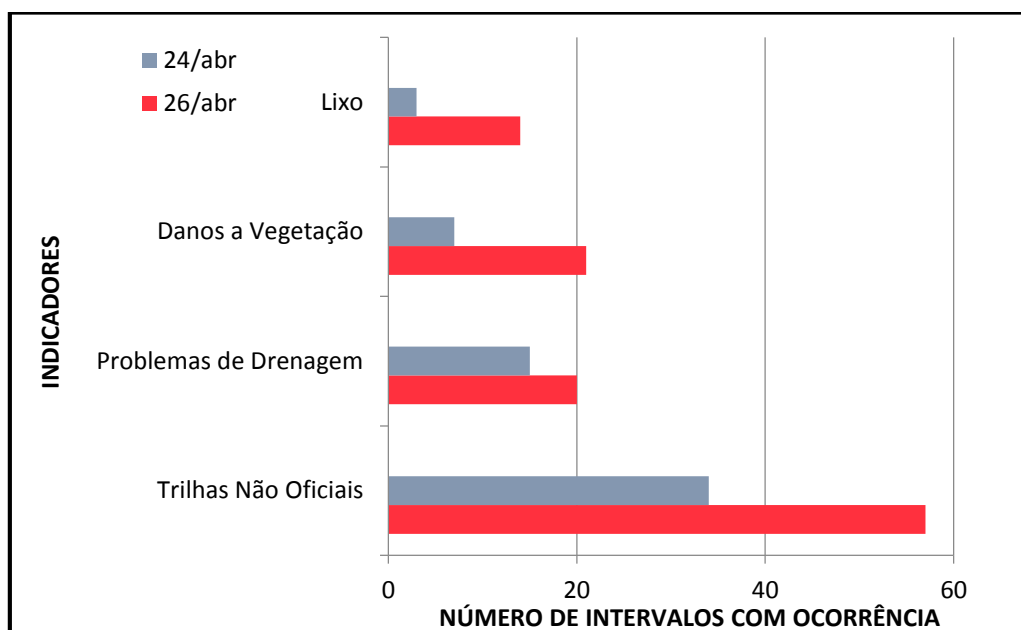
O gráfico a seguir se refere à comparação entre os dados coletados no monitoramento anterior e posterior à corrida. Todos os indicadores avaliados aumentaram após a corrida, evidenciando o impacto ambiental do evento monitorado.

A quantidade de resíduos sólidos identificada ao longo da trilha no monitoramento realizado anteriormente à corrida foi pequena em virtude da limpeza realizada pela equipe da KTR. Porém, verifica-se que houve uma maior ocorrência dos resíduos no monitoramento pós prova, em relação ao monitoramento anterior, mesmo tendo a equipe realizado limpeza da trilha após o evento. Pode-se afirmar que a limpeza realizada pela equipe da KTR anteriormente ao evento influenciou o resultado da análise quantitativa dos resíduos sólidos.

Os danos à vegetação causados anteriormente ao evento são em especial referentes à abertura de novas áreas de acampamento, porém verificou-se inúmeros trechos de raízes expostas também no primeiro monitoramento. Entende-se que a exposição das raízes nos trechos de floresta é uma consequência do uso público associado ao tipo de solo, que em geral é jovem, raso e frágil, ao relevo acidentado e a falta de um sistema de drenagem que evite o escoamento das águas pluviais para as trilhas. Porém, observou-se um aumento na ocorrência deste indicador ao longo da trilha após a realização da corrida. Este agravamento ocorreu em função da quantidade e velocidade dos participantes do evento. Se compararmos a pisada dos usuários que pernoitam na montanha com a pisada dos corredores, pode-se verificar que os primeiros, apesar de carregarem peso, possuem uma pisada firme e cadenciada que auxilia na compactação do solo. Já os corredores, mesmo sem carregar peso significativo mas por estarem em velocidade, favorecem a movimentação de partículas de solo. No caso da KTR, o número elevado de participantes associado à umidade do terreno intensificou este processo de perda de solo, aumentando o número de raízes expostas.

As informações relacionadas aos problemas de drenagem se referem aos impactos ocasionados pela falta de um sistema de drenagem ao longo da trilha. Este indicador é o que demonstrou menor aumento após a corrida, uma vez que a trilha não apresenta nenhum sistema de drenagem implantado e já possuía focos de erosão. O aumento deste indicador está relacionado ao carreamento excessivo de solo que foi concentrado em pequenos trechos da trilha.

Novas vias de acesso são frequentemente abertas com a finalidade de evitar a via tradicional, que em diversos pontos encontra-se aprofundada pela instalação de processos erosivos, dificultando o tráfego nesta. No monitoramento realizado anteriormente à corrida foram identificadas 34 trilhas não oficiais, que também estão associadas à abertura de pequenos atalhos. No monitoramento pós corrida foram quantificadas 57 vias não oficiais, ou seja, houve um aumento de 23 vias em um dia, as quais estão unicamente associadas ao evento.

Figura 22 - Gráfico demonstrando um comparativo entre os dados coletados anteriormente e posteriormente ao evento.
